**5° Congresso Nazionale
Geologia e Turismo**

GEOMORFOLOGIA, MONITORAGGIO STRUMENTALE ED ATTRAZIONE CULTURALE NEL TERRITORIO DI ALIANO (BASILICATA)

di *Silvestro Lazzari*

The present paper describes the landslides of Aliano town (MT) and the consolidation works made for its preservation.

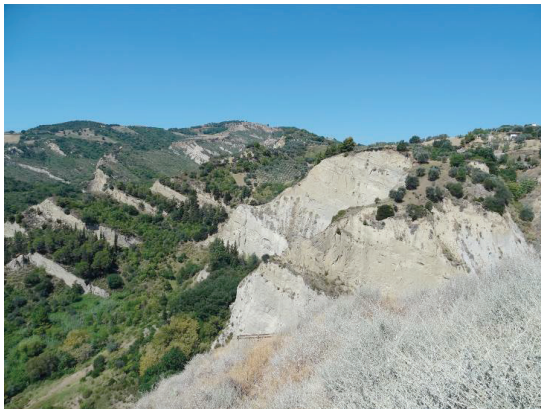
Fig. 1 – Struttura a monoclinale con vari lineamenti di faglia nei pressi dell'abitato.

Il tutto assume una conformazione a monoclinale, avente immersione a N-NE, inclinazione dell'ordine di 20°- 25° e troncata a sud da un insieme di deformazioni ad andamento E-W. È poi individuabile un sistema di faglie ad andamento N-S/E-W, che hanno dislocato dei grossi blocchi.

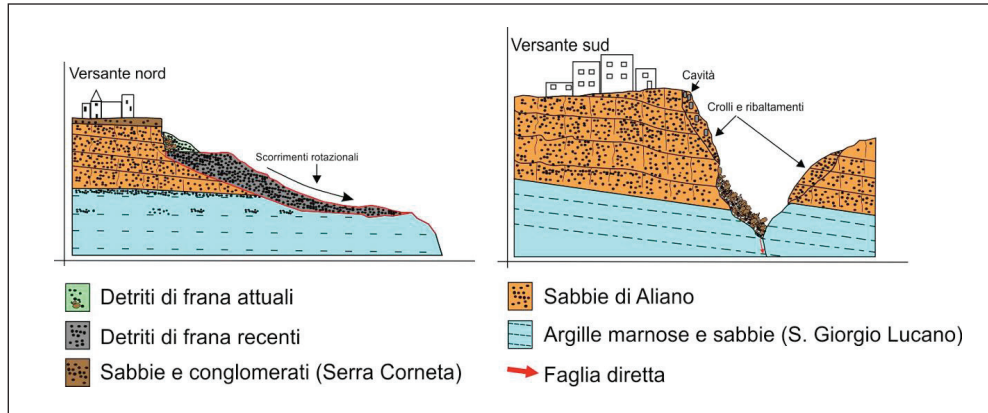
Tra le cause principali vanno segnalate non solo la presenza di discontinuità strutturali, quanto l'erosione prodotta al piede dalle acque incanalate e le pressioni idrauliche che si instaurano nell'ambito delle fessure, soprattutto a seguito di eventi pluviometrici estremi o di infiltrazioni da reti idriche e fognanti (Fig. 3).

Fig. 3 - Meccanismi differenziati di demolizione rapida dei versanti nord e sud di Aliano.

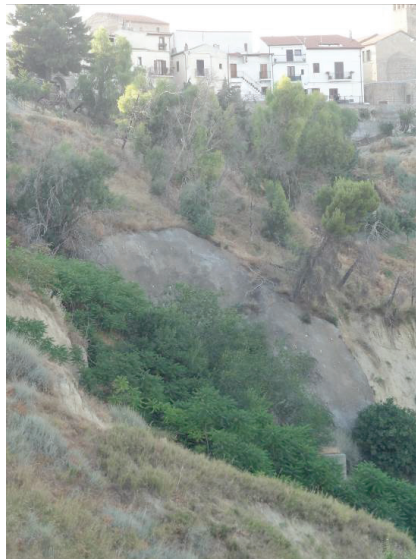
Fig. 4 - Lavori di colmata e di gunita ancorata nel versante est dell'abitato.

delle acque ed impedire l'erosione al piede delle balze sabbiose. Lungo il lato nord è stata data priorità alle opere di deflusso idrico entro canali rivestiti. Alcune operazioni di rimboschimento hanno avuto parziale successo a causa dei fenomeni di erosione e di demolizione rapida che hanno danneggiato o asportato le piantagioni. Lungo la cinta urbana sono state eseguite alcune strutture di sostegno, talora ancorate in direzione verticale ed orizzontale al terreno (Fig. 4).

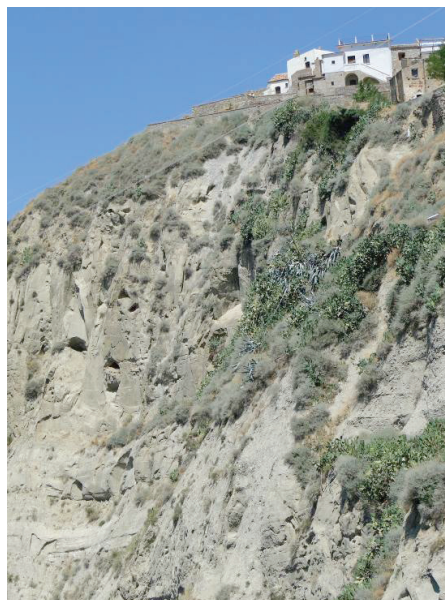
Fig. 5 – Versante sud sottostante il Museo, interessato da discontinuità strutturali, erosione e cavità antropiche.

Tali discontinuità sono rappresentate da piani di strato talora ben netti, intaccati da fessure subverticali che spesso riducono l'ammasso a veri e propri diedri colonnari isolati da vuoti (Fig. 5). Sono presenti a vari livelli i resti di antiche cavità antropiche in parte troncate da precedenti collassi del pendio.

I meccanismi di degrado riscontrati sono di due tipi: il primo è legato all'azione meccanica erosiva delle acque in superficie ed alla loro penetrazione in profondità attraverso le fessure e le discontinuità, fattore quest'ultimo

estremamente pericoloso sia perché causa l'appesantimento delle masse, sia perché agevola lo scorrimento reciproco dei blocchi sabbiosi isolati dalle fessure; il secondo è dovuto essenzialmente alle forze di gravità e causa veri e propri collassi di porzioni di versante, con cinematica prevalente di crollo.

Emerge pertanto l'opportunità a breve termine di mantenere almeno la situazione statica attuale eliminando rapidamente le possibili cause di innesco di fattori instabilizzanti. In particolare si è osservato che il piazzale prossimo al museo presenta alcuni elementi di possibile instabilizzazione, che consistono nella presenza di ribassamenti e fessurazioni che, oltre a far perdere la impermeabilizzazione ottenuta con la pavimentazione, hanno verosimilmente danneggiato e resa inagibile la rete di raccolta e di smaltimento dell'acqua. I distacchi hanno tra l'altro raggiunto il muro perimetrale museale.

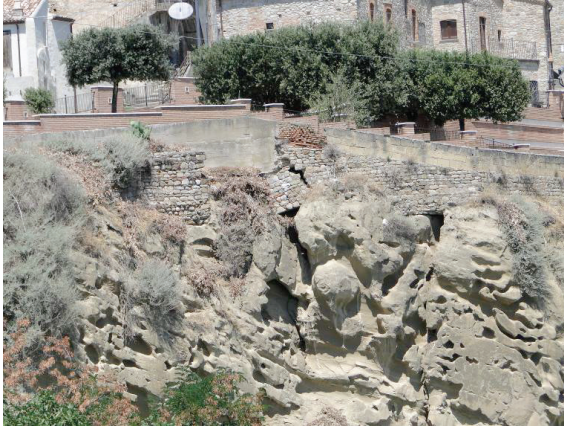
Fig. 6 – Parete instabile sottostante l'anfiteatro, dove vanno realizzati lavori di pronto intervento.

La figura 6 visualizza nel dettaglio la situazione di degrado esistente all'ingresso dell'abitato, dove necessitano urgenti interventi di recupero statico e di regolazione del deflusso idrico a difesa delle sovrastanti strutture edilizie, minacciate da un sistema complesso di fattori instabilizzanti rappresentato da antiche cavità, da fessurazioni e da erosione idrica, su cui è opportuno intervenire in una prima fase con opere a limitato

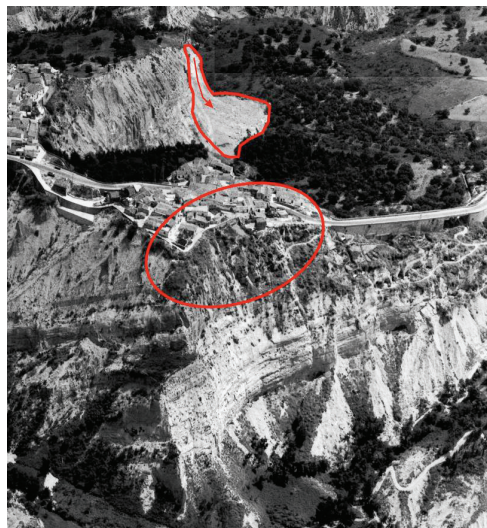
Fig. 7 - Immagine storica scattata da aereo nel 1973. Al centro il settore urbano da monitorare, in alto un'estesa frana da crollo in atto.

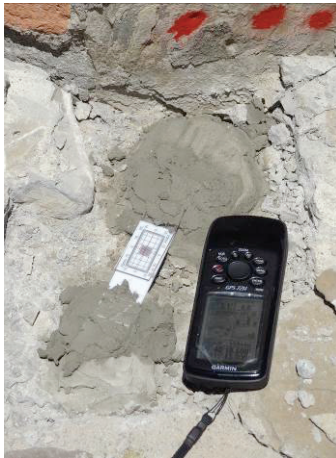
Fig. 8 – Controllo di fessurazione nel centro abitato mediante fessurimetri, distanziometri laser e GPS.

Nel piazzale sono stati quindi installati 3 fessurimetri a lettura diretta adeguatamente ancorati alle due facce delle fessure più significative, nonché individuati 4 punti fissi per misure di precisione con il distanziometro laser.

Le misure distanziometriche eseguite con strumentazione di maggiore precisione, hanno individuato invece dei movimenti millimetrici tra il muro di sostegno del piazzale e quello del Museo.

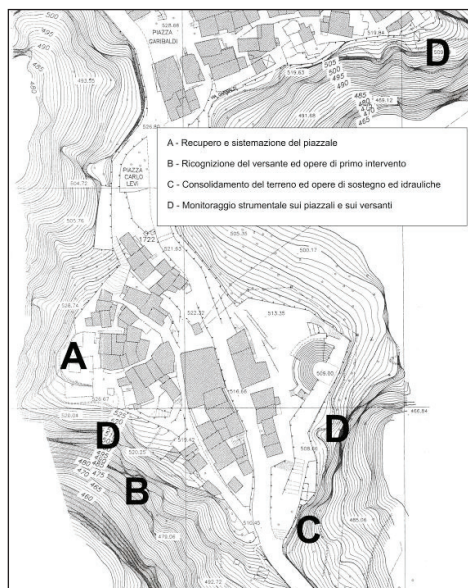
Fig. 9 - Planimetria degli interventi previsti.

La seconda direttrice attiene ad una proposta di intervento mediante opere urgenti, mirate ad eliminare le più immediate cause di squilibrio del settore urbano minacciato. Tra gli interventi sono stati segnalati lavori di impermeabilizzazione, di ripristino della rete di smaltimento delle acque, di colmata di giunti e fessure e di realizzazione di alcune strutture di sostegno (Fig. 9).
